ГОСЭНЕРГОГАЗНАДЗОР

## Электробезопасность и рыболовов.

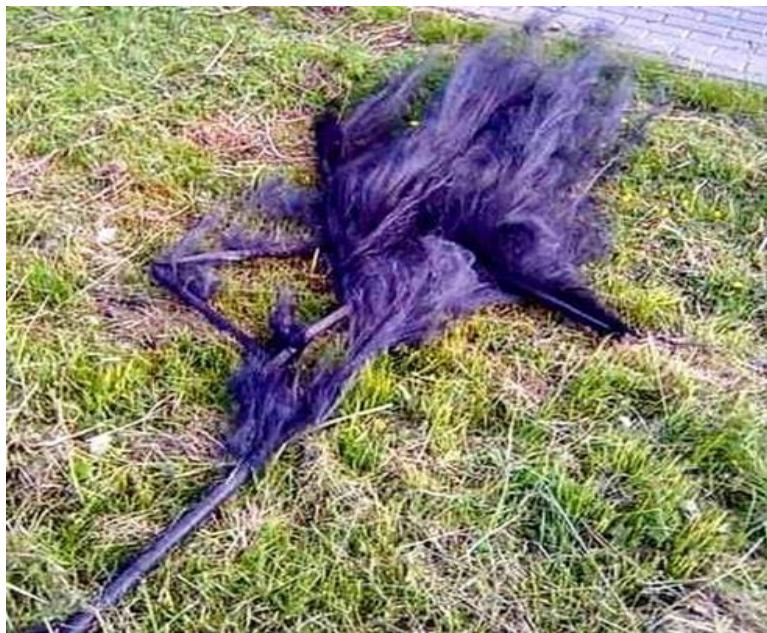
Углепластиковая удочка,  
после воздействия  
электрического тока.
